APOYO TÉCNICO AL CONTROL FISCAL PARTICIPATIVO EN LA
REMODELACIÓN DE LA PLAZA DE MERCADO DEL MUNICIPIO DE
PACHO-CUNDINAMARCA

PROYECTO DE GRADO

TRABAJO DE GRADO- CONVENIO UNIVERSIDAD MILITAR NUEVA
GRANADA CON LA CONTRALORÍA GENERAL DE LA REPÚBLICA

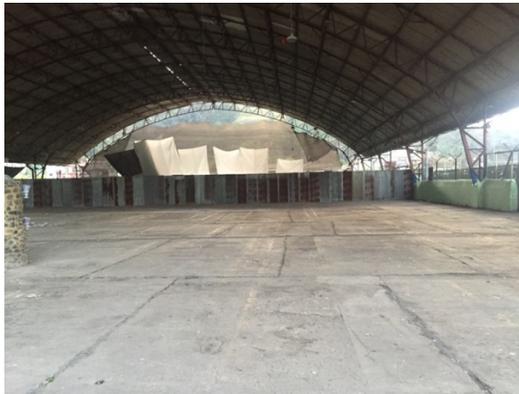
Figura 11. Estado inicial plaza.

Como se puede observar en las siguientes imágenes, se ve el estado de la plaza antes de iniciar su remodelación(ver figura 12), a esta fecha la obra llevaba un retraso en las actividades, pues según el cronograma debían haber comenzado el 4 de agosto y solamente se evidenciaron avances en la demolición (ver figuras 12 y 14), posteriormente se comunicó a la veeduría por parte del arquitecto residente que el retraso se debía a un rediseño de la placa y a estudios faltantes para el muro que no se encontraba cimentado (ver figura 15).

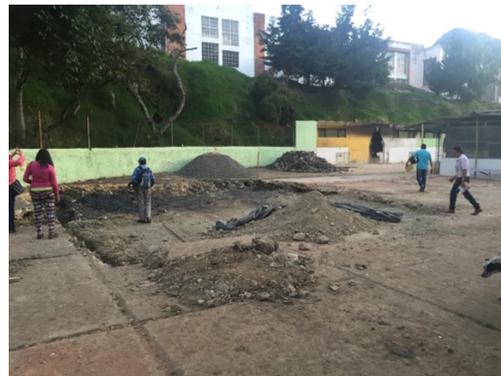
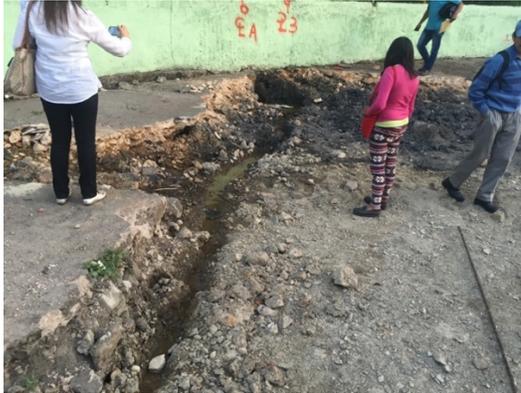
Figura 12. Avances en demolición.

Figura 13. Avances en demolición.

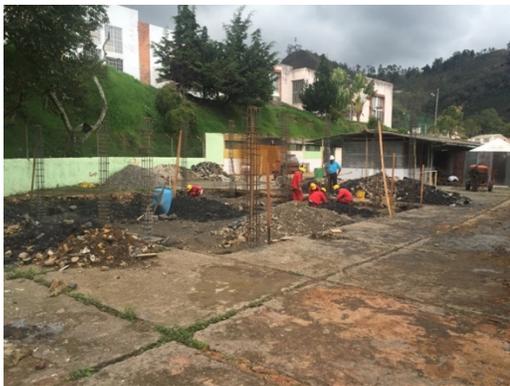
Se realiza la demolición de mitad de la antigua placa de concreto en la mitad de la plaza (ver figura 17), debido a que en la otra mitad de la plaza de mercado se encontraban las personas realizando sus actividades cotidianas. Se armó el acero de refuerzo para las columnas de las cocinas y de los baños para su posterior fundida (ver figura 16).

Figura 15. Inicio refuerzo columnas baños.

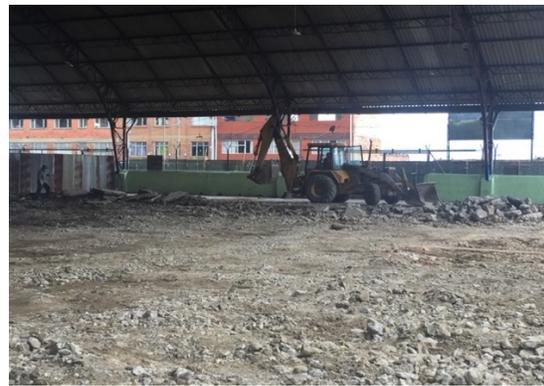
Figura 16. Demolición placa contrapiso antigua.

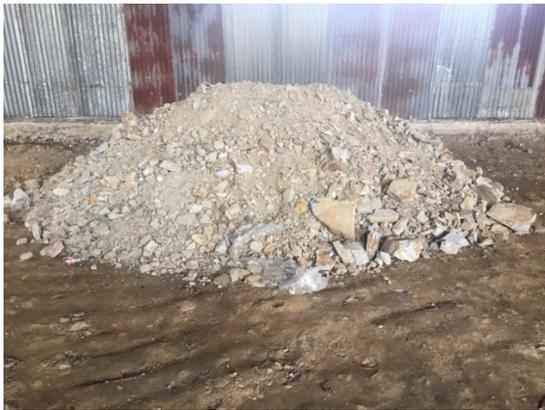
Se recogió el material de escombros producto de la demolición de la placa de concreto(ver figura 18) , se identificó que las zapatas y las vigas de amarre de los baños y cocinas se encontraban terminadas (ver figura 20). Adicionalmente este día se evidenció un problema de deslizamiento del talud que se encuentra aledaño a la plaza, debido a una gran escurrimiento de agua lluvia. (ver figura 21).

Figura 17. Material demolición.

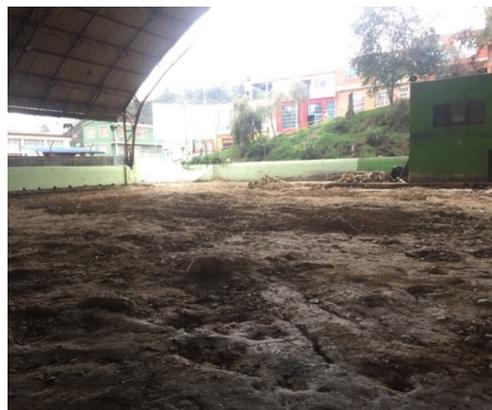
Figura 18. Estado placa zona comercial.

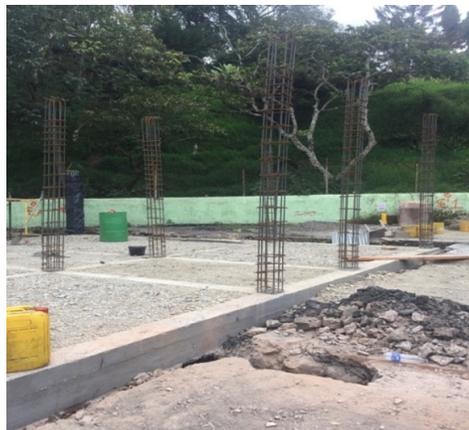
Figura 19. Zapatas y vigas de amarre terminadas.

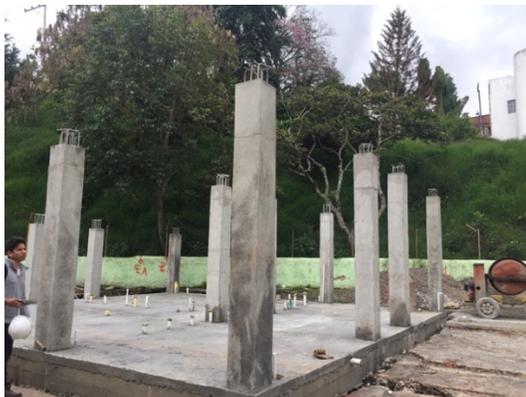
En esta visita se identificó que las columnas pertenecientes a los baños ya se encontraban terminadas (ver figura 22), en cuanto a la placa no se evidenció ningún avance (ver figura 23), por tal motivo se realizó la observación al residente quien comunicó a la veeduría que esto se debía a que no se encontraban los diseños definitivos, y que únicamente habían podido avanzar en las actividades de los baños y cocinas (ver figura 24).

Figura 21. Columnas baños terminadas.

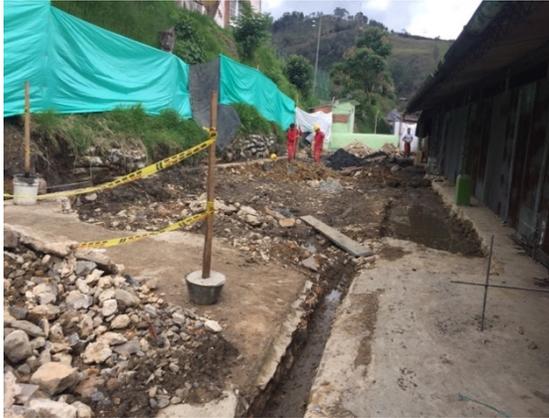
Figura 23. Avances área cocinas

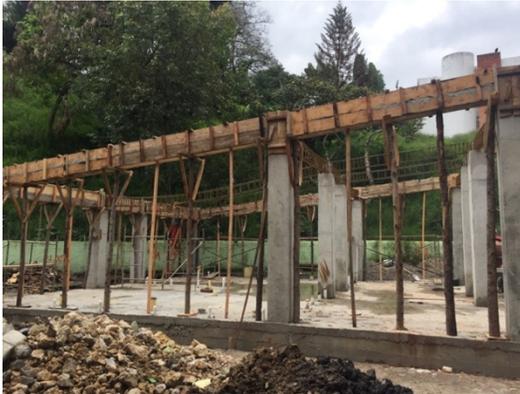
Se identificó que se encontraba la formaleta lista para fundir las vigas de los baños (ver figura 27), pero en cuanto a las actividades de la placa de concreto no se había avanzado (ver figura 28) y en las cocinas aún se encontraban realizando los amarres de los flejes de las columnas (ver figura 29).

Figura 26. Formaleta lista vigas aéreas baños.

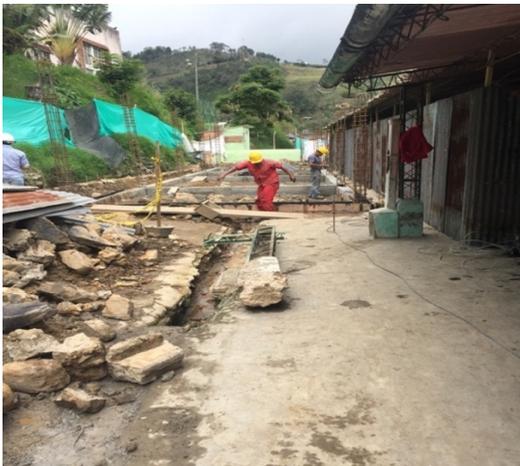
Figura 28. Amarre flejes columnas cocinas.

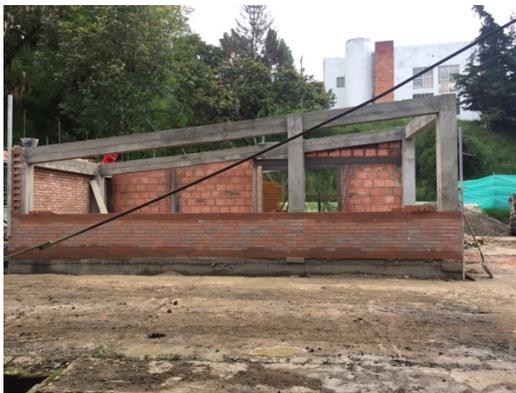
Para esta fecha las actividades de mampostería estaban iniciando para la sección de los baños y ya se encontraban las vigas aéreas totalmente fundidas (ver figura 31), para el área de las cocinas se había terminado la construcción de las columnas y se tenía un avance en la placa de contrapiso de este sector (ver figura 32).

Figura 30. Avance mampostería baños.

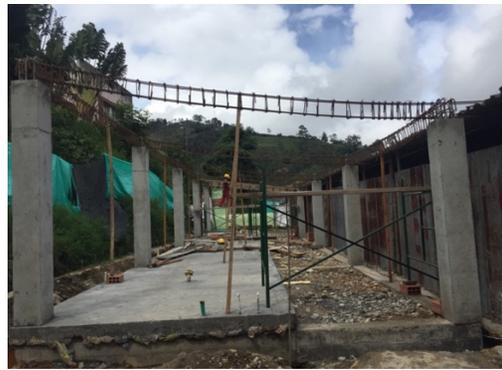
Figura 31. Columnas terminadas y avance de placa.

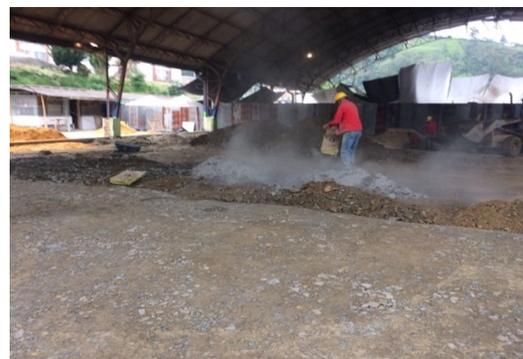
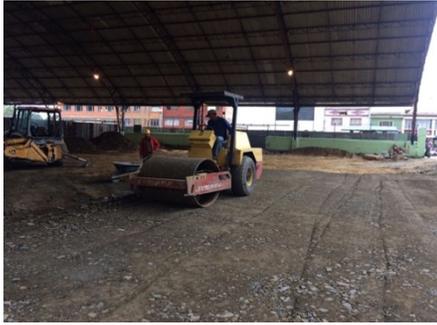
En los baños se estaban terminando las actividades de mampostería (ver figura 36) y se inicio el mejoramiento de la placa de la zona comercial para posteriormente ser fundida (ver figuras 37 y 38). Con respecto a las cocinas las vigas se encontraban terminadas y se iniciaron actividades de mampostería (ver figura 39).

Figura 36. Mejoramiento plaza zona comercial.

Figura 37. Mejoramiento plaza zona comercial.

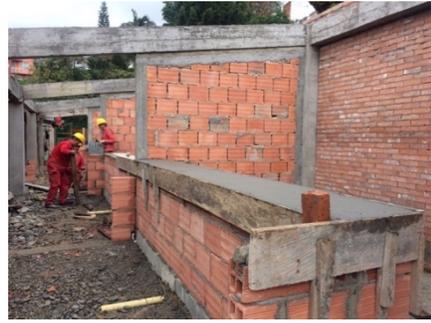
Figura 38. Mampostería cocinas.

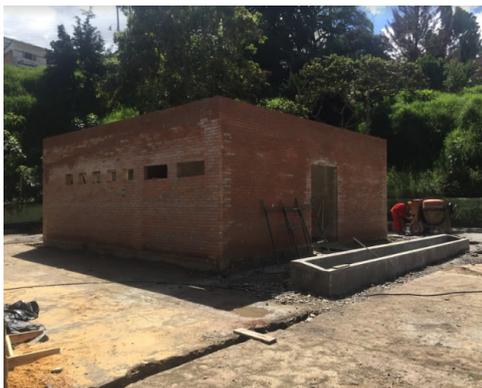
Para el sector de los baños la mampostería se encontraba terminada (ver figura 40) y se inicio con la instalación de los registros de agua potable, sin embargo no se encontraba ningún aparato instalado, en cuanto a la zona de las cocinas seguían en actividades de mampostería (ver figura 41).

Figura 39. Mampostería baños terminada.

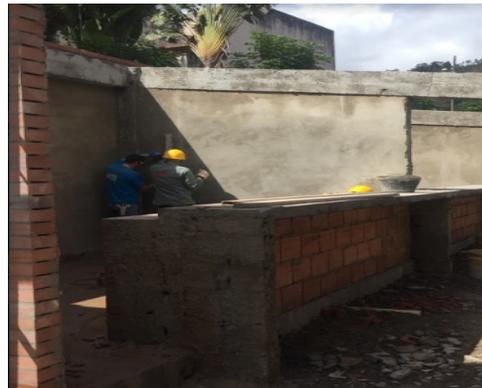
Figura 40. Actividades finales mampostería cocinas.

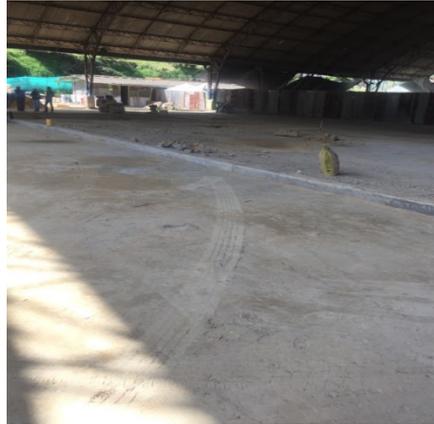
Para el sector de la placa de la zona comercial, se estaba realizando el bordillo para posteriormente fundir la placa (ver figura 42) y poder trasladar a los trabajadores hacia este sector de la plaza e iniciar actividades en la otra mitad.

Figura 41. Bordillo placa zona comercial.

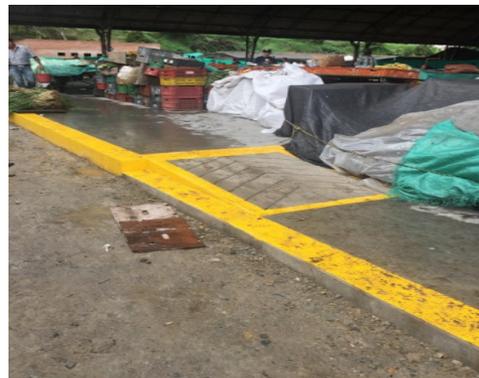
Se evidenció gran riesgo por parte del talud pues se estaba presentando la caída de otro árbol (ver figura 43), la veeduría no había tenido respuesta frente a la intervención al talud por parte de la alcaldía. Las actividades para la mitad de la placa de la zona comercial terminaron y los trabajadores fueron trasladados hacia este sector (ver figura 44). Los baños no habían tenido avances en sus actividades les hacia falta la instalación de los aparatos (ver figura 45), en cuanto a las cocinas se estaban terminando los muros para poder realizar las instalaciones eléctricas, agua y gas (ver figura 46).

Figura 43. Mitad placa zona comercial terminada.

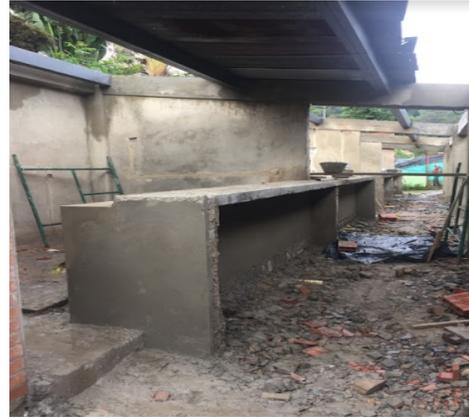
Figura 45. Terminación muros cocinas.

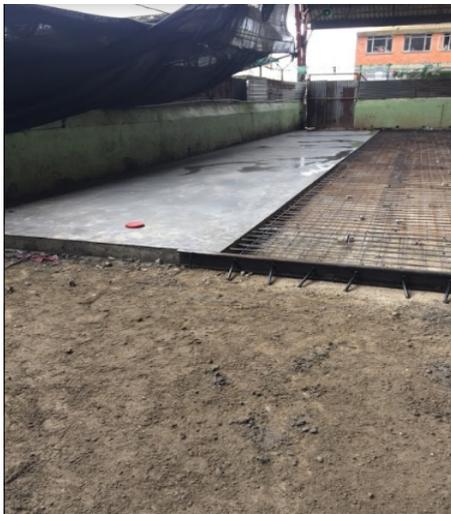
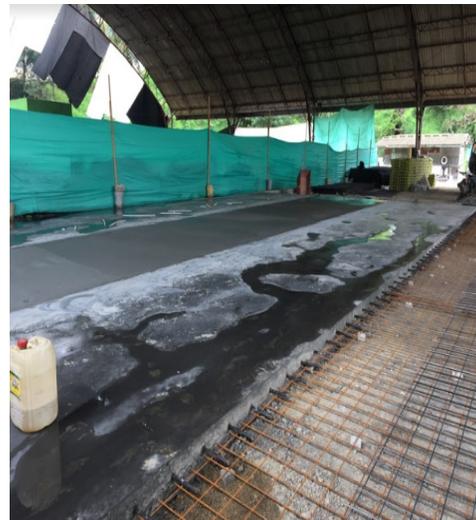
Se dio inicio la fundida de la segunda parte de la placa de la zona comercial, en la imagen se puede observar el tipo de refuerzo que llevaba y como iban avanzando (ver figuras 47 y 48). Se comenzaron a construir las tres cocinas faltantes, las cuales no habían iniciado porque los trabajadores de la plaza se encontraban en este espacio (ver figura 49).

Figura 46. Avances placa zona comercial faltante.

Figura 47. Avances placa zona comercial faltante.

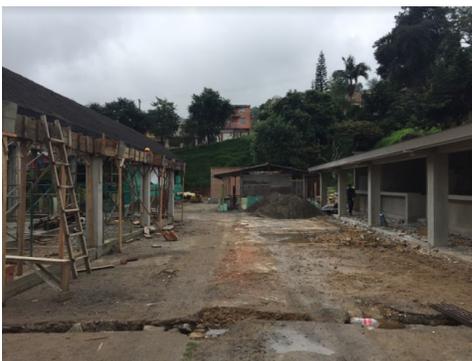
Figura 48. Construcción cocinas faltantes.

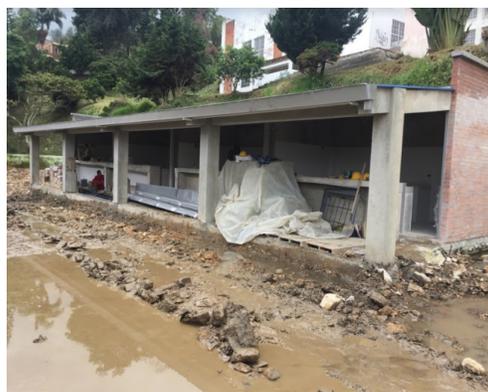
En las siguientes imágenes se puede observar que las fuertes lluvias y el agua proveniente del talud habían inundado la obra (ver figura 50), los baños se encontraban cerrados y sin avances y una parte de las cocinas habían terminado la instalación de la estructura metálica (ver figura 51).

Figura 50. Colocación estructura metálica.

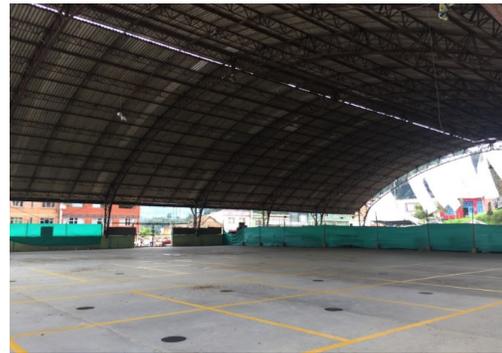
Para esta fecha la otra mitad de la placa se encontraba culminada (ver figura 53), pero la instalación de los aparatos en los baños y los acabados no habían sido ejecutados (ver figuras 54 y 55).

Figura 52. Placa faltante zona comercial terminada.
