**PROYECTO DE TRABAJO DE GRADO**

**ANÁLISIS COMPARTATIVO DE METODOLOGÍAS DE EVALUACION VIZIR Y PCI  
(Parte A), APLICADO A LA ESTRUCTURA DE PAVIMENTO DE UNA VÍA URBANA,  
EN EL BARRIO CHICÓ NORTE (LOCALIDAD CHAPINERO)**

**UNIVERSIDAD MILITAR NUEVA GRANADA**

**PROGRAMA DE ESPECIALIZACIÓN EN INGENIERÍA DE PAVIMENTOS**

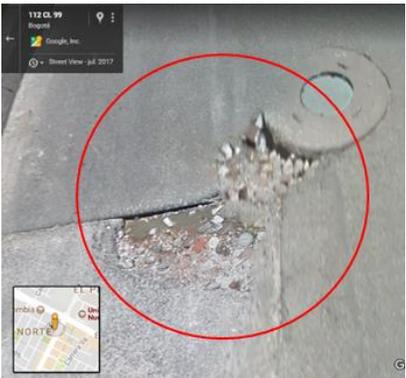
<p>Foto No. 1 K0+000 a K0+100 - Calle 99 – Carrera 11 Fotografía: Julio 2017</p>

Se puede observar que en el contorno de la tapa de alcantarilla existía un daño y se observaba totalmente destruida la capa superficial en un área determinada, y en comparación con la revisión realizada se observa que esta irregularidad fue llenada con concreto hidráulico, pese a que la vía está constituida por una mezcla asfáltica.

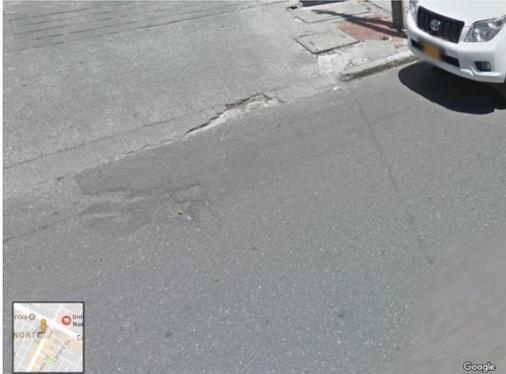
<p>Foto No. 4 K0+000 a K0+100 - Calle 99 – Carrera 11 Fotografía: Julio 2017</p>

Se puede observar en este tramo de la vía una reparación que se realizó a un costado de la vía, y se evidencia que comienza a evolucionar un deterioro desde una de las esquinas de esta.

Además de lo anterior se puede apreciar en la fotografía que en el lugar de la intervención que se presenta un deterioro existe una irregularidad en la reparación, ya que se agregó asfalto en unos puntos sin retirar el existente, y sin generar ningún tipo de junta en este lado de la reparación.

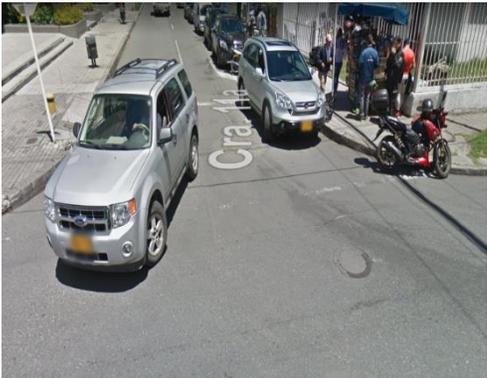
<p>Foto No. 7 K0+000 a K0+100 - Calle 99 – Carrera 11 Fotografía: Julio 2017 K0+000 a K0+100 - Calle 99 – Carrera 11 Fotografía: Julio 2017</p>

Adicionalmente, se evidencia que pese a que el parcheo se encuentra en una intersección con la vía de análisis, las fisuras que se puedan presentar por deterioro de este o de su junta, pueden afectar directamente la vía de estudio.

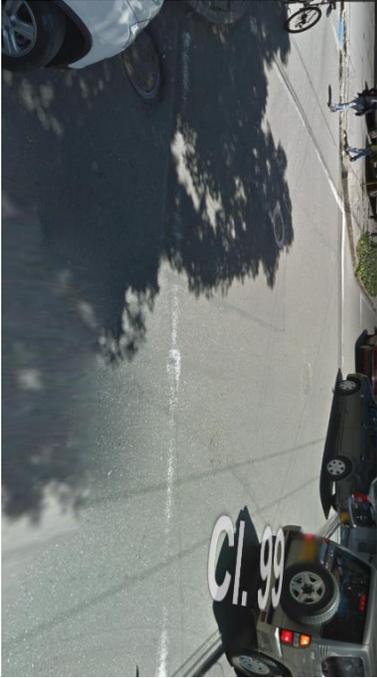
<p data-bbox="207 1125 803 1207">Foto No. 10 K0+100 a K0+200 - Calle 99 – Carrera 11A y carrera 12 Fotografía: Julio 2017</p>

Se puede observar, que las fotos existentes en Google Maps, tomadas en el año 2017, no existía mayor deterioro en la vía, sin embargo, se evidenciaba una intervención en la misma; por otra parte, en la toma fotográfica por los investigadores, se puede ver un leve hundimiento en una de las alcantarillas, así como la existencia de fisuras.

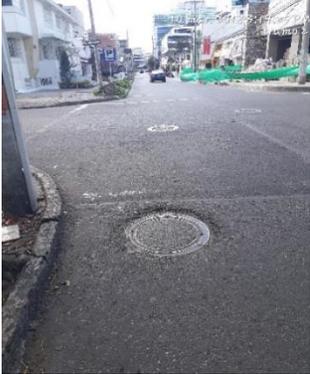
<p data-bbox="841 716 1409 829">Foto No. 11 K0+100 a K0+200 - Bacheo en asfalto y hundimiento de alcantarilla - Calle 99 – Carrera 11A y carrera 12 Fotografía: marzo 2018.</p>

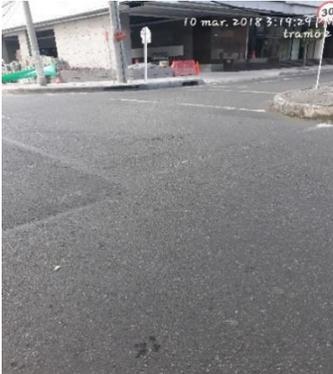
<p data-bbox="846 1226 1404 1337">Foto No. 12 K0+100 a K0+200 - Bacheo en asfalto y fisuras existentes - Calle 99 – Carrera 11A y carrera 12 Fotografía: marzo 2018</p>

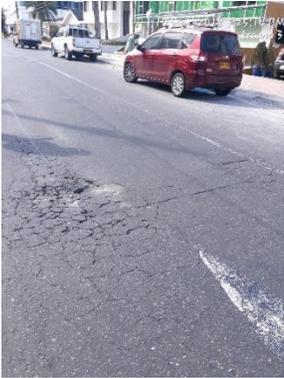
<p>Foto No. 14 K0+100 a K0+200 – Piel de cocodrilo - Calle 99 – Carrera 11A y carrera 12 Fotografía: marzo 2018</p>

Se evidencia en el registro fotográfico de Google Maps, la existencia de una intervención en la vía, sin embargo, no se presentaba de manera significativa un deterioro como el que se evidencia en la inspección realizada, en la que se encontró un daño a nivel de piel cocodrilo.

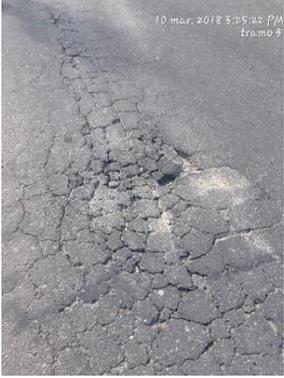
<p>Foto No. 15 K0+100 a K0+200 – Piel de cocodrilo - Calle 99 – Carrera 11A y carrera 12 Fotografía: marzo 2018</p>

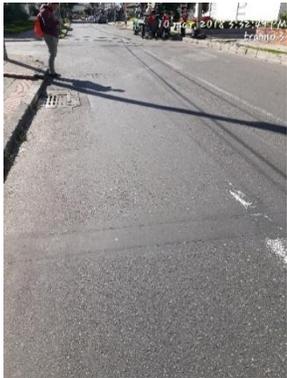
<p>Foto No. 17 K0+200 a K0+300 – Bacheo existente - Calle 99 entre carrera 12 y carrera 13 Fotografía: marzo 2018</p>

Se evidencia en la comparación realizada, que en la fotografía tomada de Google Maps, existía una intervención a la vía, que se encontraba en buenas condiciones; sin embargo, en la inspección realizada para el desarrollo de este proyecto, es evidente el cambio del estado en dicha intervención, pues se observa evidente deterioro en los sellos de juntas y aparición de fisuras.

En la inspección realizada, se puede observar una intervención realizada a la vía, en la cual existen unas juntas irregulares, ya que no atraviesan completamente el área de intervención, adicionalmente, se observa un deterioro en la mayoría de juntas existentes y una fisuración de tipo piel de cocodrilo, partiendo de una de estas juntas; lo que indica, que este deterioro se pudo haber acelerado, por la falta de mantenimiento de los sellos de juntas.

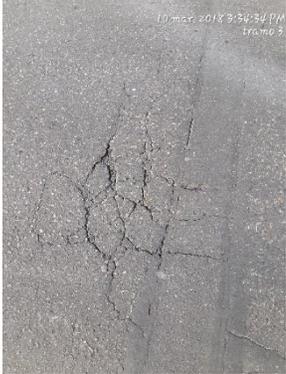
<p data-bbox="870 667 1412 743">Foto No. 18 K0+100 a K0+200 – Piel de cocodrilo - Calle 99 – Carrera 11A y carrera 12 Fotografía: marzo 2018</p>

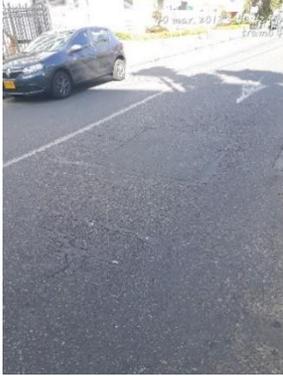
<p>Foto No. 21 K0+300 a K0+400 – Bacheo en asfalto y fisuras existentes - Calle 99 entre carrera 13 y carrera 13B Fotografía: marzo 2018</p>

Se evidencia, que el bacheo existente, a lo largo del tiempo que fue objeto de comparación, se ha deteriorado en el sello de junta, adicionalmente, cerca de esta intervención, se evidencia aparición de fisuras.

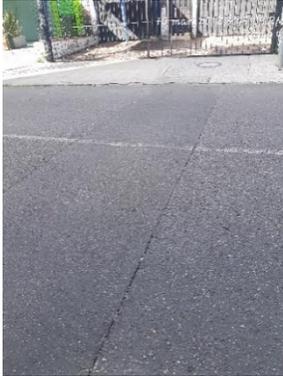
<p>Foto No. 22 K0+300 a K0+400 – Intervención por servicios públicos existente - Calle 99 entre carrera 13 y carrera 13B Fotografía: marzo 2018</p>

Por otra parte, en la intervención de servicios públicos, es evidente el gran deterioro que se ha venido presentando en el sello de junta.

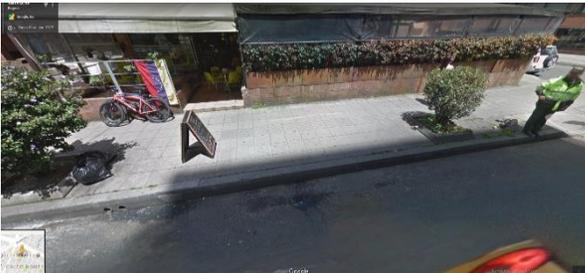
<p>Foto No. 23 K0+400 a K0+500 - Calle 99 entre carrera 13B a carrera 14 con calle 98 Fotografía: Julio 2017</p>

Se evidencia, que a pesar que en las fotografías tomadas de Google Maps, ya existía un deterioro leve en la vía; en la inspección realizada se encontró un aumento considerable en las dimensiones de dicho deterioro sumado a fisuras generadas.

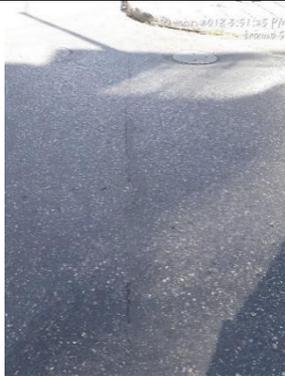
<p>Foto No. 13B a carrera 14 con calle 98 27 K0+400 a K0+500 – Fisuras existentes - Calle 99 entre carrera Fotografía: Marzo 2018</p>

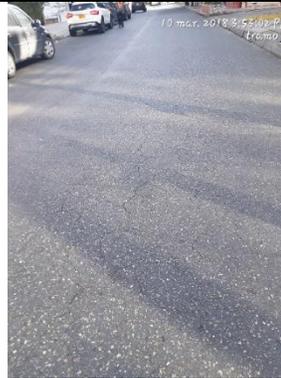
Foto No. 28 K0+400 a K0+500 – Fisuras existentes -  
Calle 99 entre carrera 13B a carrera 14 con calle 98  
Fotografía: Marzo 2018

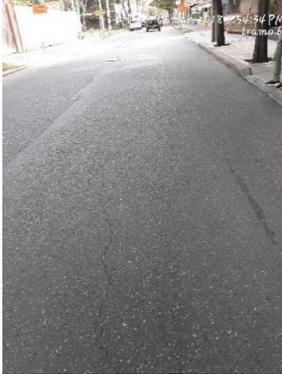
<p>Foto No. 30 K0+500 AL K0+640 – Fisuras existentes - Carrera 14 con calle 98 a calle 98 entre carrera 14 y carrera 15 Fotografía: Marzo 2018</p>

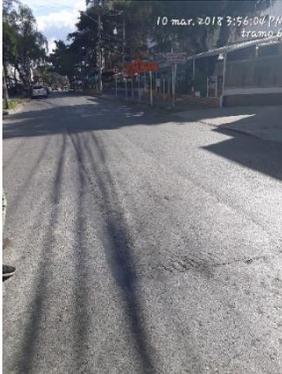
<p>Foto No. 31 K0+500 AL K0+640 – Bacheo existente - Carrera 14 con calle 98 a calle 98 entre carrera 14 y carrera 15 Fotografía: Marzo 2018</p>

Se evidencia que tanto en la inspección realizada, como en la fotografía tomada de Google Maps, existe una intervención en la vía, sin embargo, en la inspección realizada para este proyecto, se evidenció, que dicha intervención tiene un leve deterioro en los bordes de la misma.

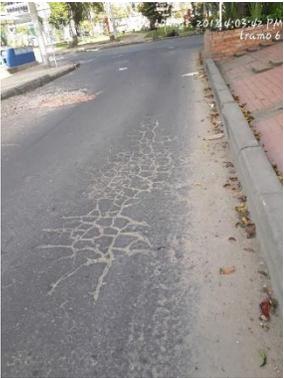
<p>Foto No. 35 K0+500 AL K0+640 – Piel de cocodrilo existente - Carrera 14 con calle 98 a calle 98 entre carrera 14 y carrera 15 Fotografía: Marzo 2018</p>

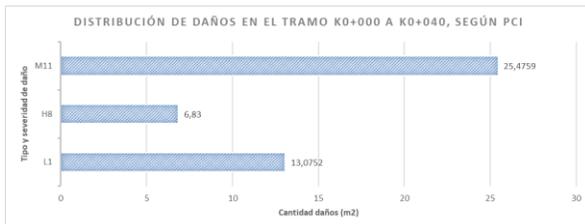
Gráfica 3-1 Distribución de daños en el tramo K0+000 a K0+040

En este tramo, se observa, que predominan parches de severidad media; sin embargo, también se encuentra, en menor cantidad, pero no menos importante, piel de cocodrilo de severidad baja y grietas por reflexión de severidad alta, siendo los dos primeros, daños considerados en ambas metodologías (PCI y VIZIR).

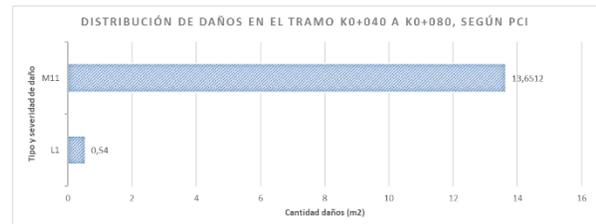
Gráfica 3-2 Distribución de daños en el tramo K0+040 a K0+080

En este tramo, se observa, que predominan parches de severidad media, y se observa que empieza a aparecer el daño piel de cocodrilo de severidad baja, siendo las dos consideradas en las dos metodologías utilizadas.

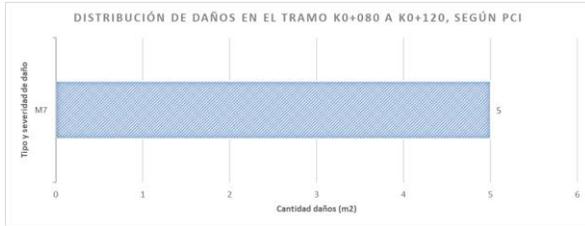
Gráfica 3-3 Distribución de daños en el tramo K0+080 a K0+120

En este tramo, se evidencia que únicamente existen grietas de borde, las cuales, solamente son consideradas en el método PCI, y por lo tanto, puede generar diferencias en la comparación de resultados, ya que no se refleja este tipo de daño en el método VIZIR.

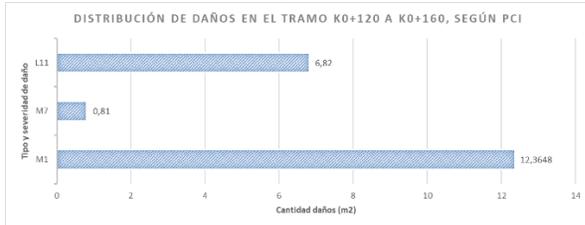
Gráfica 3-4 Distribución de daños en el tramo K0+120 a K0+160

En este tramo, predomina piel de cocodrilo con severidad media, sin embargo, también se encuentra considerable presencia de parches en buen estado, y la aparición de grietas de borde con severidad media de poca longitud, siendo las dos primeras consideradas en las dos metodologías y la última únicamente en el método PCI.
