**ANÁLISIS COMPARATIVO DE LA INSPECCIÓN VISUAL DE UN  
PAVIMENTO FLEXIBLE, POR LOS MÉTODOS TRADICIONAL Y  
POR SENSORES REMOTOS EN UN KILÓMETRO DE LA CALLE  
SÉPTIMA EN EL MUNICIPIO DE CAJICA CUNDINAMARCA**

**UNIVERSIDAD MILITAR NUEVA GRANADA  
FACULTAD DE INGENIERÍA  
PROGRAMA DE INGENIERÍA CIVIL  
BOGOTA D.C.  
2018**

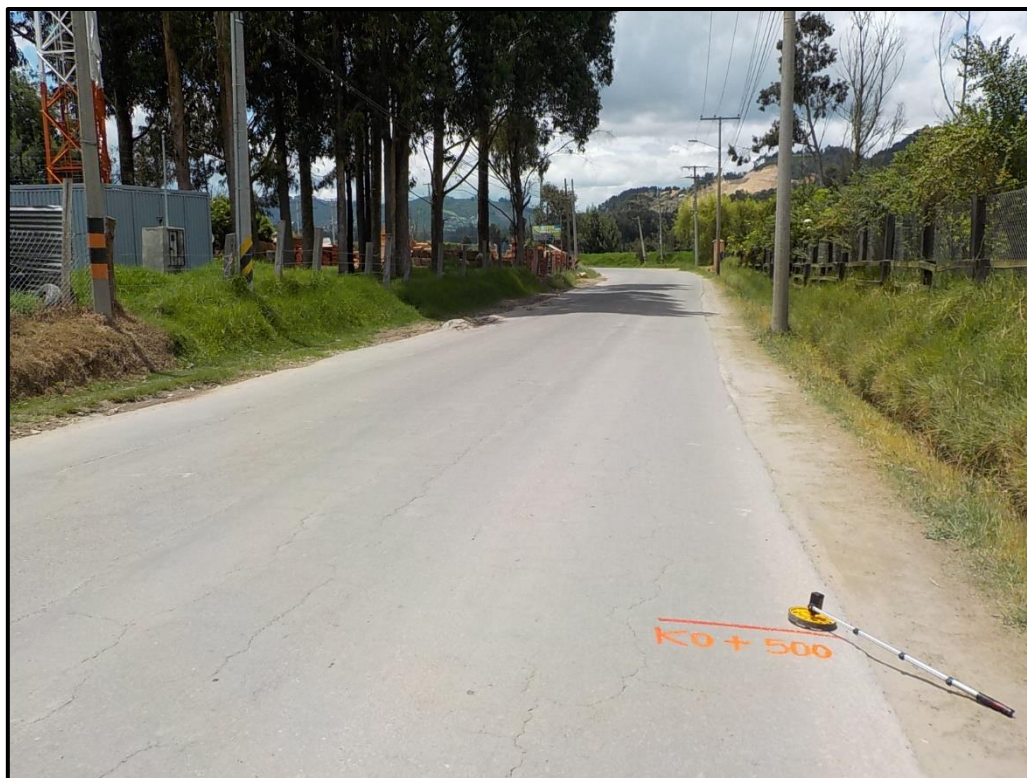
**Imagen 4** Medición de Abcisado y Marcación en Campo  
FUENTE: PROPIA

La vía se encuentra altamente afectada por el no mantenimiento preventivo, adicional de las intervenciones a la vía no ejecutadas de la manera correcta, tal y como son: excavación para instalación de la tubería principal al costado izquierdo en más de un 10% de la vía, adicional a las conexiones domiciliarias de algunos de sus pobladores, se evidencia también que no tiene un drenaje adecuado, tampoco confinamiento ni por sardinel y no posee bermas, por lo tanto el agua afecta varios de los bordes de su estructura, aumentando aún más el deterioro de la misma ya que la carga de vehículos es grande por ser comunicadora de dos municipios y tiene continuamente tráfico pesado.

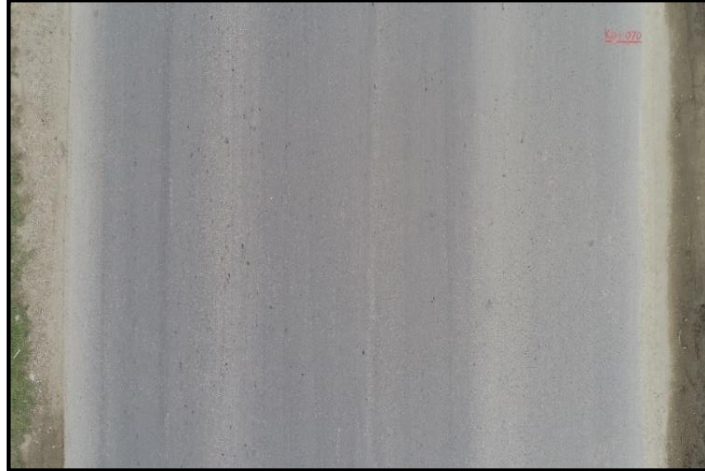
Imagen 28 Vía 7 Cajica  
FUENTE: PROPIA

Se puede evidenciar una falencia en la toma de la información, puesto que el uso de dron sugiere que no se debe encontrar ningún elemento en un radio de 30 metros, resulta difícil detener el tráfico en la vía en cuestión, por lo que en el video aparecen algunos vehículos transitando.

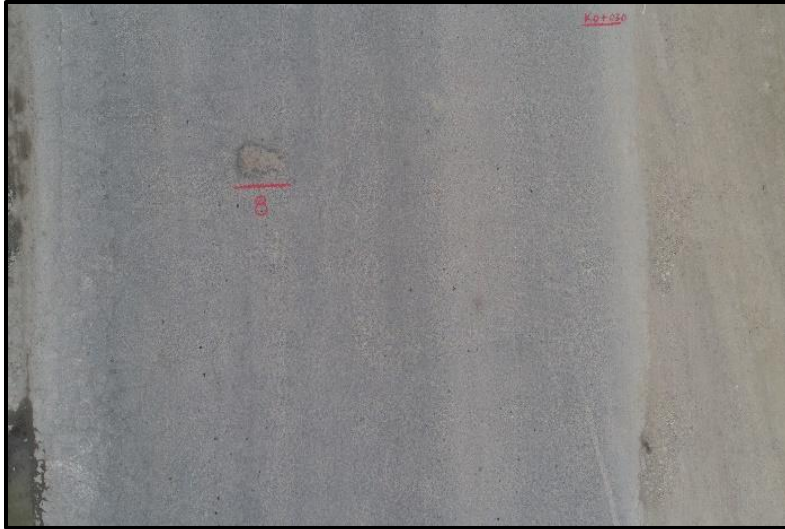
**Imagen 30** Vista con el dron calle 7 Cajica  
FUENTE: PROPIA

Igualmente, gracias al dron se pudo obtener una vision general, donde quedan registradas las diferentes patologias en una misma imagen, sin embargo al realizar la depuracion de la informacion, la toma de las medidas es inexacta, ya que es complicado en terreno mantener la altitud exacta del dron para realizar el escalado. Esta toma de medidas se realiza mediante un software que permite a una escala aproximada teniendo en cuenta la altura de 30 metros en la cual se tomaron mas muestrars y con ayuda de un puntero obtener un valor cercano al real en el terreno
