**ALTERNATIVAS DE SOLUCIÓN DE PROBLEMÁTICA LEGAL Y AMBIENTAL DE
10 CANTERAS EN EL NORTE DE LA SABANA DE BOGOTÁ**

**Especialización en Planeación Ambiental y Manejo Integral de los Recursos
Naturales**

ALTERNATIVAS DE SOLUCIÓN DE PROBLEMÁTICA LEGAL Y AMBIENTAL DE 10 CANTERAS EN EL NORTE DE LA SABANA DE BOGOTÁ

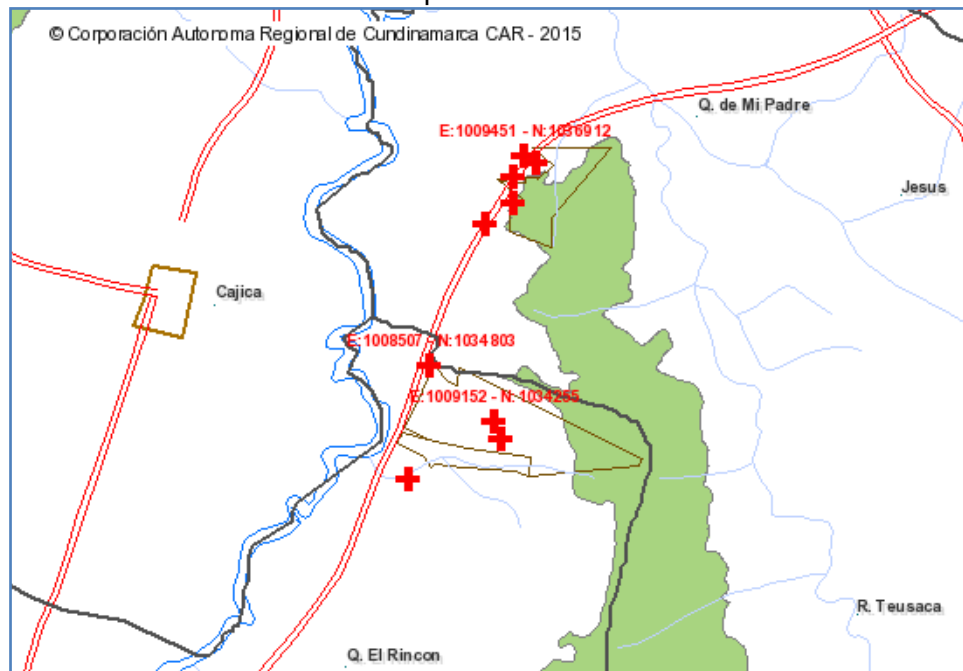
Imagen3 Localización de las canteras respecto a los determinantes ambientales

Simbología: Títulos Mineros, Minería Res 222 94 ZRFP Cuenca Alta del Río Bogotá

De acuerdo al gráfico anterior, las canteras están ubicadas en zona no compatible con la minería, determinada por la Resolución 222/94 en la que se establecen unas áreas exclusivas para ejercer la actividad minera de materiales de construcción, la cual constituyen un determinante ambiental para impedir toda labor de extracción minera.

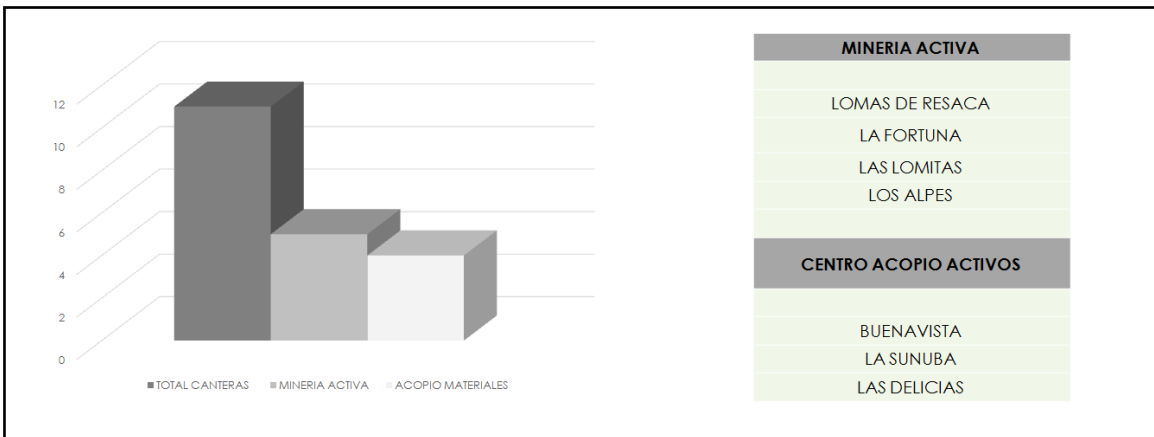
Grafico 3. ACTIVIDAD ACTUAL MINERA Y CENTRO DE ACOPIO

Igualmente de las canteras solo 4 tienen minería activa y 3 cuentan con centro de acopio activos según la siguiente gráfica.
