ANÁLISIS MULTIESPECTRAL PARA LA ESTIMACIÓN DE MILITAR SEDIMENTOS EN LA CUENCA BAJA DEL RÍO DAGUA EN LOS AÑOS 1986, 2019 Y 2020.

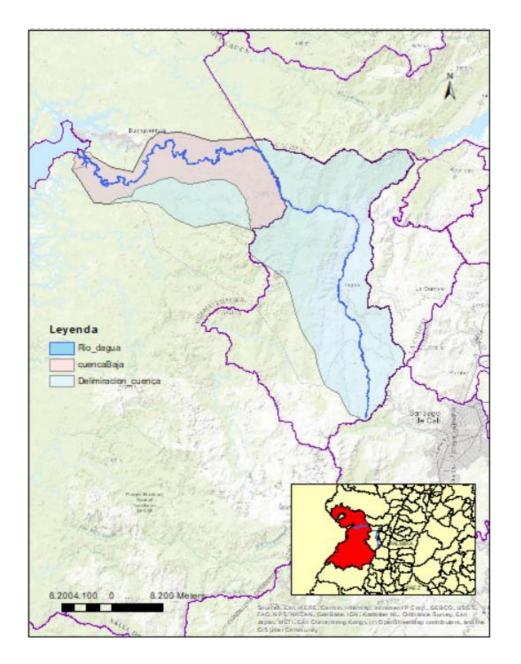
El Río Dagua tiene presencia en los municipios de Dagua, Buenaventura, La Cumbre, Restrepo, Vijes, Yotoco, y Calima Darién.

Cuenta con siete subcuencas, dentro de la que se encuentra la Zona baja Río Dagua, dentro del municipio de Buenaventura, donde desemboca, el río Dagua, al Océano Pacífico y en la cual confluyen corrientes menores

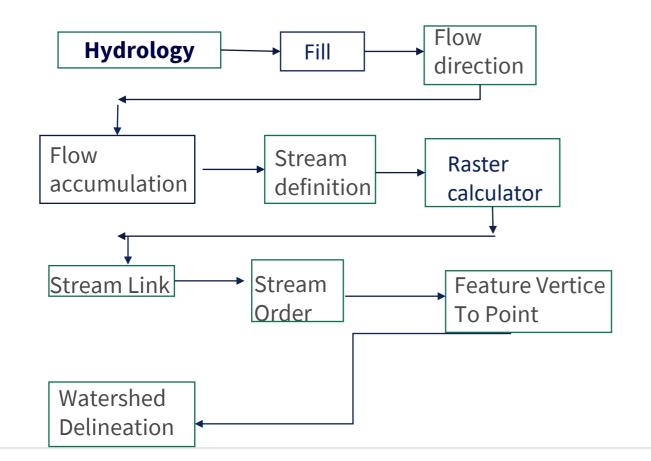
Delimitación de la cuenca del Río Dagua.

Arc Hidro de ArcGIS

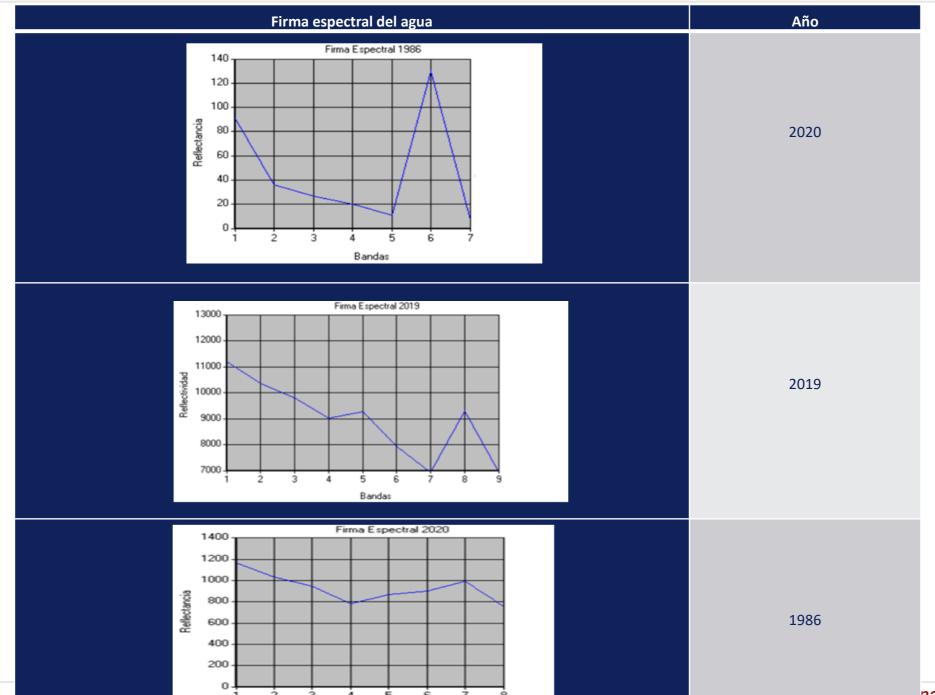
Identificación de las posibles alteraciones por sedimentos a lo largo del río

Bandas

- Se evidencia una relación clara entre la variación del estado del agua del Rio Dagua con la dinámica de cambio de cobertura vegetal alrededor de este.
- Se identifico que el área donde más ha aumentado en nivel de sedimentos es en la desembocadura del rio a la Bahía.
- Teniendo en cuenta las distribuciones espaciales de los valores de los píxeles del Rio Dagua, sería importante realizar muestreo in situ especialmente en aquellas zonas donde se presentan mayor dispersión de valores píxel y construir la firma espectral respectiva para la sustancia o objeto que interfiere en la reflectividad.

- Las firmas espectrales permitieron hacer una evaluación del estado de la cuenca baja del Río Dagua para los años seleccionados.
- El año 1986 presenta condiciones de agua casi clara, sin embargo, hay sedimentos en baja concentración debido a que los ríos son sistemas dinámicos y esto genera algún tipo de partículas en suspensión en el agua, pero en general se evidencia un buen estado en el río, mientras que para el año 2019 se observa un comportamiento espectral similar al del agua turbia indicando que, en este año, además del aumento de actividades de minería ilegal el agua presentaba materiales que afectaban su comportamiento normal. Para el año 2020, las condiciones del agua empeoraron ya que hay un aumento de la reflectividad en las bandas de los infrarrojos lo que indica turbidez del agua, sin embargo, si bien se detecta esta alteración no se puede determinar cuál es la sustancia o partícula que genera este fenómeno.
